PERMASALAHAN Pengerjaan Pondasi dan Dinding pada Proyek Perumahan

Nina Nurdiani

Architecture Department, Faculty of Engineering, Binus University
Jl. K.H. Syahdan No. 9, Palmerah, Jakarta Barat 11480
nnurdiani@binus.edu; nina.nurdiani@yahoo.co.id

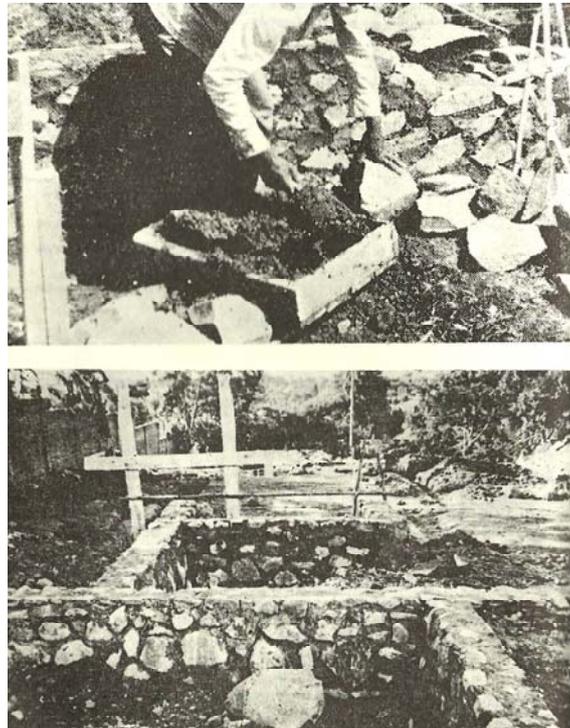
Gambar 1. Cara pemasangan pondasi batu kali di proyek pembangunan rumah tinggal.

Pada bangunan rumah tinggal, pondasi yang umumnya digunakan pondasi lajur dari batu kali atau pondasi setempat (telapak). Pondasi batu kali dibuat dari pecahan batu kali yang cukup besar. Harus diperhatikan agar celah-celah antara batu kali selalu berselang-seling dan diisi dengan adukan. Lebar pondasi dibuat sekitar 5cm lebih tebal dari dinding pada kedua sisi pondasi (Gambar 1). Pondasi setempat (telapak) dibuat dari beton bertulang. Biasanya digunakan pada kolom-kolom utama untuk menyalurkan beban ke tanah pada bangunan rumah tinggal dua lantai.

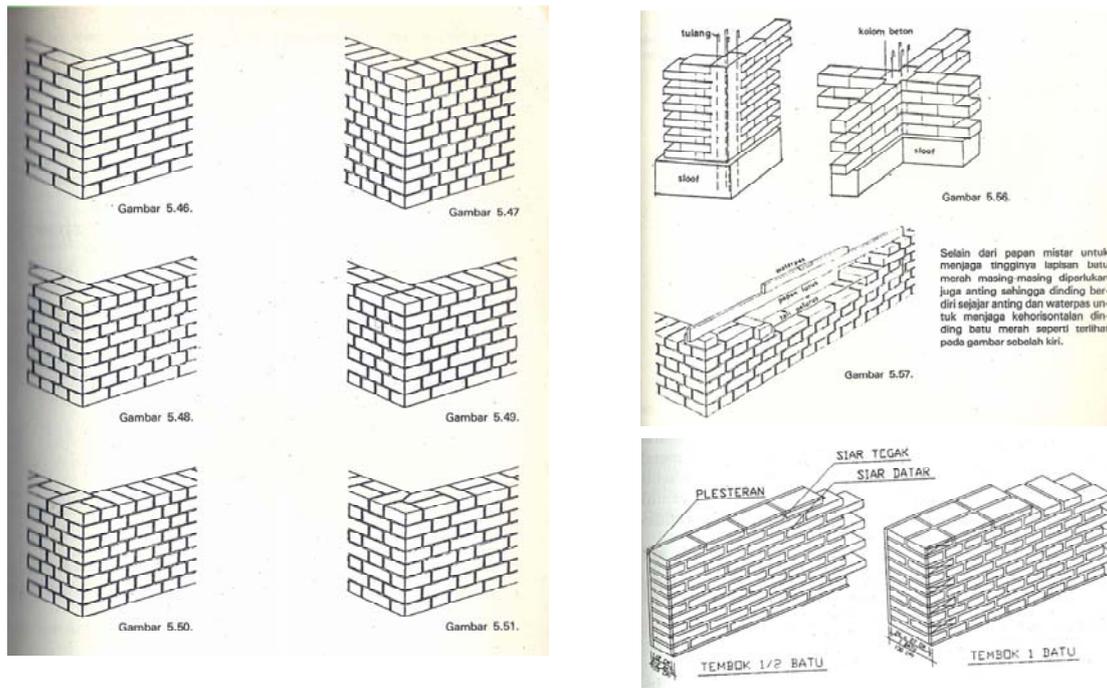
Gambar 2. Konstruksi dinding bata merah untuk proyek pembangunan rumah tinggal (5.46 s/d 5.57).

Pemasangan bata merah harus membentuk kesatuan sekaligus menerima beban dengan baik. Sehingga siar-siar vertikal (adukan antara pasangan bata merah) pemasangannya harus saling bersilang (Gambar 2). Siar vertikal umumnya berjarak 1 cm dan siar horizontal setebal 1,5cm.

Cara pemasangan batu bata merah yang benar adalah sebagai berikut. Sebelum pemasangan bata merah perlu dibasahi lebih dahulu untuk menghindari retak pasangan bata karena bata merah bersifat *porous*. Penyusunan bata tiap hari juga tidak boleh lebih dari 1,5 m tingginya agar tidak susut ke arah vertikal karena pasangan bata belum kering. Setelah lapisan pertama pada lantai atau pondasi dipasang, maka papan mistar yang menentukan tinggi lapisan masing-masing, sehingga dapat diatur seragam. Lapisan kedua dan lapisan berikutnya pada bata merah masing-masing diletakkan adukan pada dinding yang sudah didirikan untuk siar horizontal, dan pada bata merah yang akan dipasang pada sisi sebagai siar vertikal. Bata merah dipasang mengikuti tali yang telah dipasang menurut papan mistar sampai bata merah duduk rapat dan tepat. Dengan sendok adukan, adukan yang berlebihan dan keluar dari sisi-sisi bata merah dipotong, agar rata dan rapi. Jika dinding terlalu panjang untuk menggunakan sebuah waterpas. Atau jika tidak dapat melihat dari satu ujung dinding ke ujung lainnya, kita dapat memakai selang plastik yang diisi dengan air.

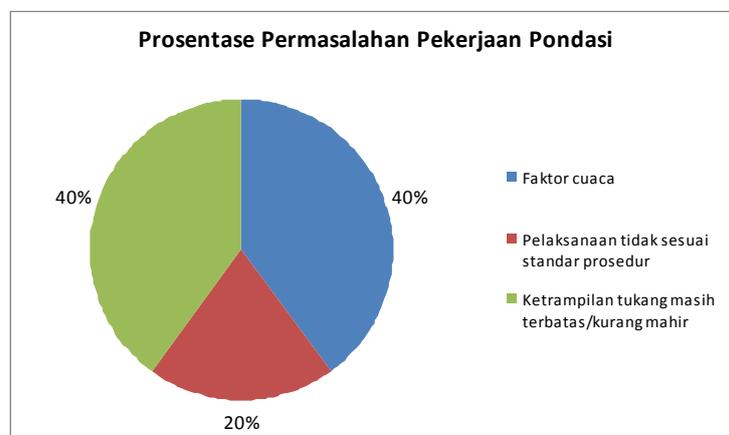
Gambar 3. Diagram prosentase permasalahan pengerjaan pondasi pada proyek rumah tinggal di Jakarta.

Permasalahan umum pada pengerjaan pondasi yang terjadi di lapangan dari hasil survei di lima lokasi perumahan antara lain karena faktor cuaca (40%), pelaksanaan pengerjaan pondasi tidak sesuai standar prosedur (20%), dan ketrampilan tukang yang masih terbatas/kurang mahir (40%). Ketiga permasalahan ini paling umum terjadi dalam pembangunan proyek rumah tinggal (Gambar 3).

Permasalahan pengerjaan pondasi terkait faktor cuaca di lapangan antara lain hujan yang mengakibatkan galian pondasi longsor, jadwal kerja tidak tepat waktu, dan lain sebagainya. Permasalahan pelaksanaan pengerjaan pondasi di lapangan yang tidak sesuai standar prosedur pengerjaan pondasi antara lain terjadi pembelokan pondasi tiang pancang, dan lain sebagainya. Permasalahan pengerjaan pondasi terkait kurangnya tingkat profesional tukang/pekerja lapangan antara lain salah penulisan pada bowplank yang mengakibatkan salah galian pondasi, dan lain sebagainya.

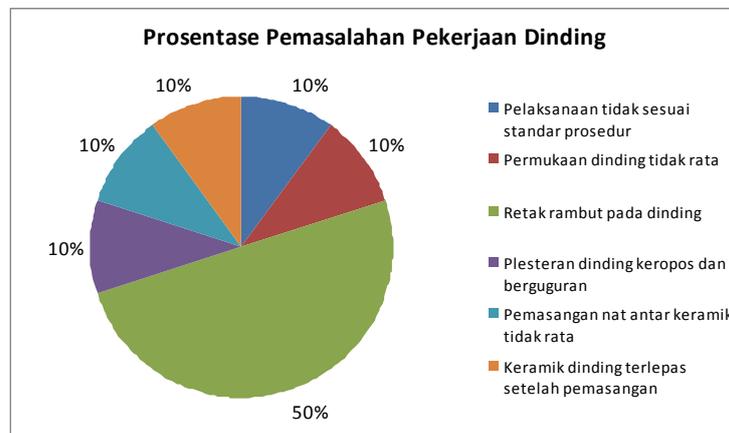
Gambar 4. Diagram prosentase permasalahan pengerjaan dinding pada proyek rumah tinggal di Jakarta.

Permasalahan pengerjaan dinding yang paling umum terjadi dari hasil survei di lima lokasi perumahan antara lain pelaksanaan pengerjaan dinding tidak sesuai standar prosedur pemasangan dinding (10%), permukaan dinding yang tidak rata (10%), Retak rambut pada dinding (40%), plesteran dinding keropos dan berguguran (10%), pemasangan nat antar keramik tidak rata (10%), dan keramik dinding terlepas sesaat setelah pemasangan (10%). Keenam permasalahan di atas paling umum terjadi pada pelaksanaan pengerjaan dinding pada proyek rumah tinggal (Gambar 4).

Permasalahan pengerjaan dinding umumnya terkait para tukang/pekerja tidak mengikuti standar prosedur pelaksanaan pengerjaan dinding antara lain tukang malas menggunakan benang sebagai lot horisontal sehingga pasangan bata pada dinding tidak rata, dan lain sebagainya. Permasalahan pengerjaan dinding terkait permukaan dinding tidak rata umumnya disebabkan karena pemasangan bata tidak teliti sehingga ketebalan pasangan bata pada dinding berbeda.

Permasalahan pengerjaan dinding yaitu retak rambut pada dinding umumnya disebabkan karena kualitas dan ukuran bata berbeda, penggunaan bata-bata yang pecah, proses pengacian bertahap, kualitas pasir kurang baik, kondisi dinding terlalu kering, dan lain sebagainya. Permasalahan plesteran dinding keropos dan berguguran umumnya disebabkan karena proses pemlesteran kurang

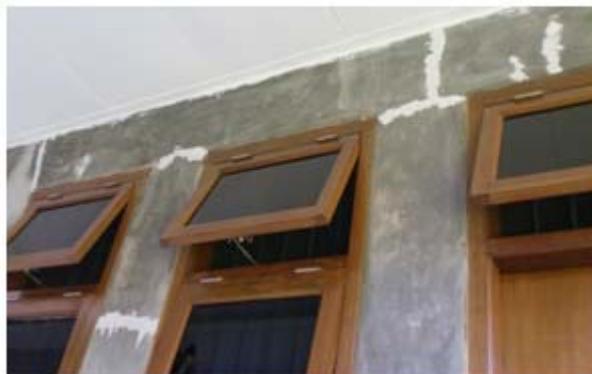
Gambar 5. Retak rambut pada dinding yang sudah didempul.

Solusi untuk retak rambut pada dinding yaitu dengan cara menyiramkan air ke bata sebelum diplester. Sebelum pengacian, plesteran bata disiram air agar jenuh air. Setelah diplester, lakukan penyiraman kembali untuk memperlambat proses pengeringan plesteran sehingga resiko retak rambut pada dinding dapat dikurangi. selanjutnya bagian yang retak didempul (Gambar 5), dihaluskan dengan ampelas, lalu dicat kembali (Gambar 6). Bagian dinding siku diberi kawat ayam terlebih dahulu sebelum diplester kembali. Solusi untuk plesteran dinding yang keropos dan berguguran antara lain dengan melakukan plester ulang dan sebelumnya memberikan kawat ayam pada bagian yang terkelupas agar hasil plesteran lebih kuat. Sedangkan untuk pemasangan nat antar keramik yang tidak rata dapat diatasi dengan membongkar keramik dan memberi adukan secukupnya, serta menggunakan bantuan benang sebagai lot vertikal dan lot horisontal. Untuk keramik dinding yang terlepas setelah pemasangan, solusinya adalah dengan membuat kasar kembali permukaan plesteran dinding dengan pahat/palu sehingga adukan melekat erat pada dinding.
